Arbex s.à r.l.

Objet de la demande

MAISON PEZZAN 117, Um Trenker L-6962 Senningen

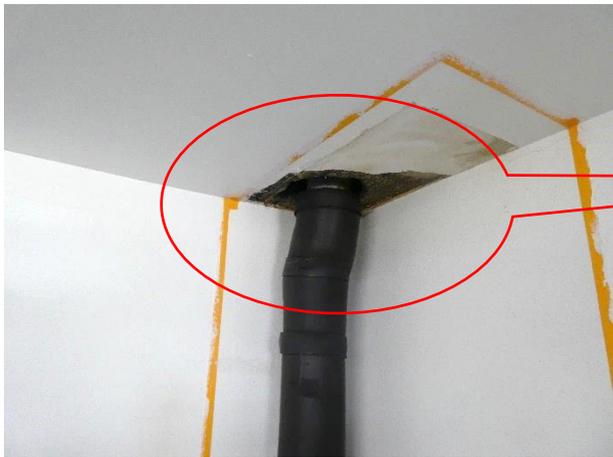
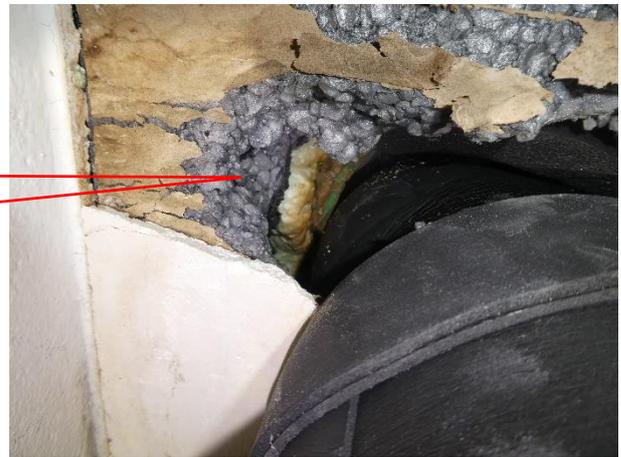
Écoulement d'eau au niveau du passage du tuyau d'évacuation de la terrasse dans la dalle de plafond.

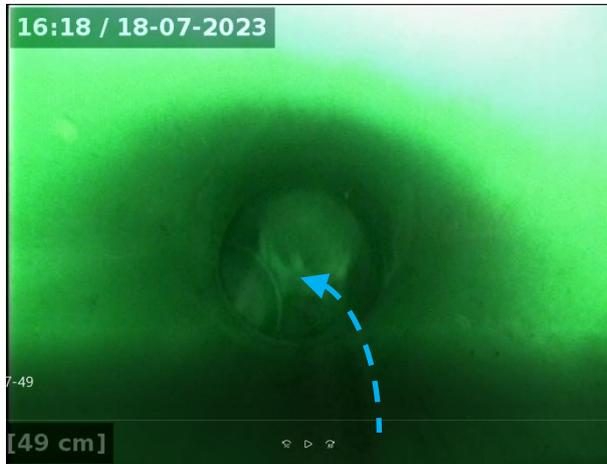
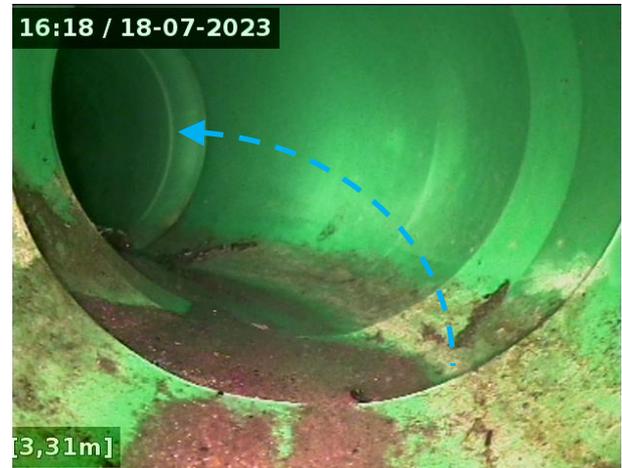
Passage de la caméra endoscopique dans l'évacuation depuis le couvercle de visite vers le réseau enterré.
A 0,49 mètre, présence d'un coude pour partir horizontalement sous la dalle de sol.
La caméra progresse jusqu'à plus de 3,31 mètres, sans rencontrer de problème.

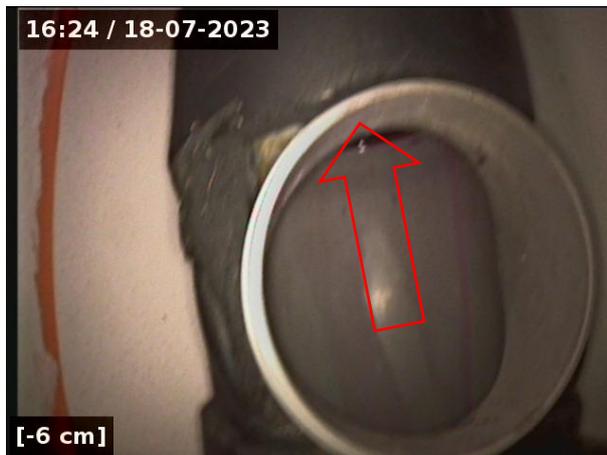
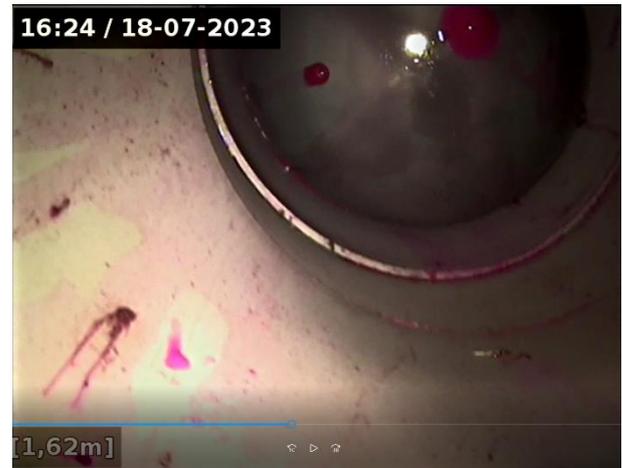
Passage de la caméra endoscopique dans l'évacuation depuis le couvercle de visite vers le haut et la terrasse.
A 1,62 mètre, présence du ballon gonflable du test de mise sous eau.
Aucun défaut observé.

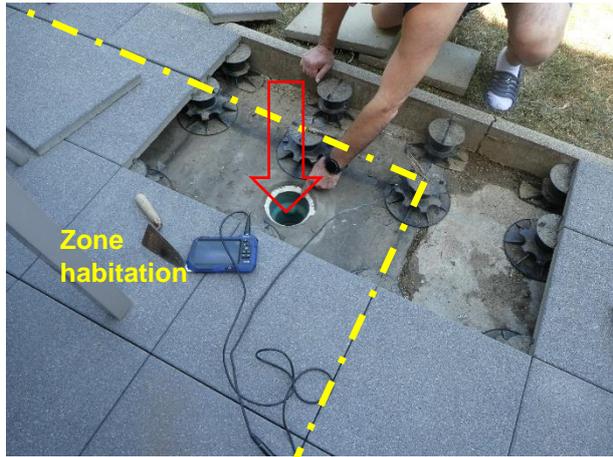
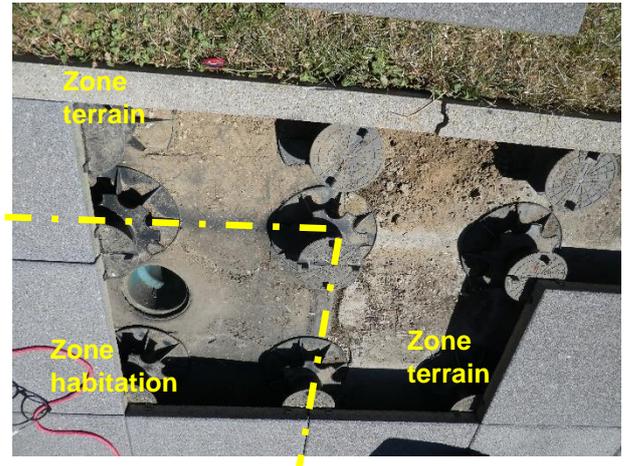
La terrasse arrière est en partie construite sur l'habitation et en partie sur le terrain.
Elle est recouverte de dalles sur plots.

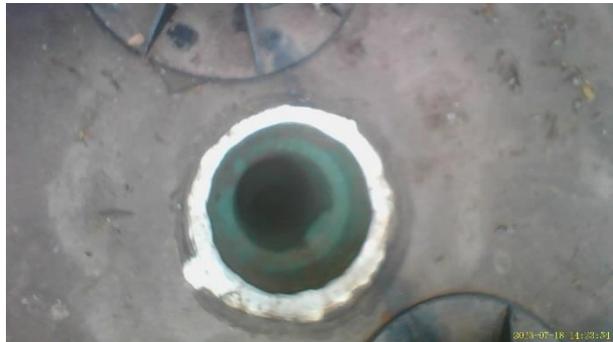
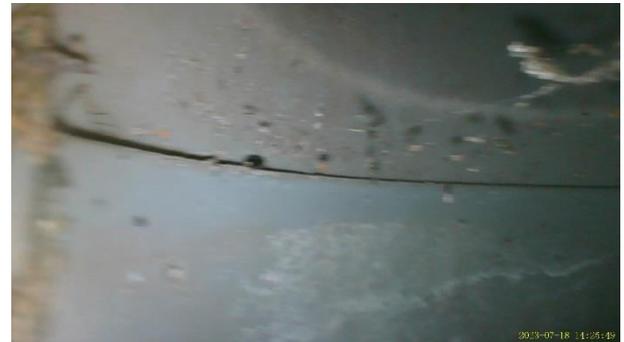
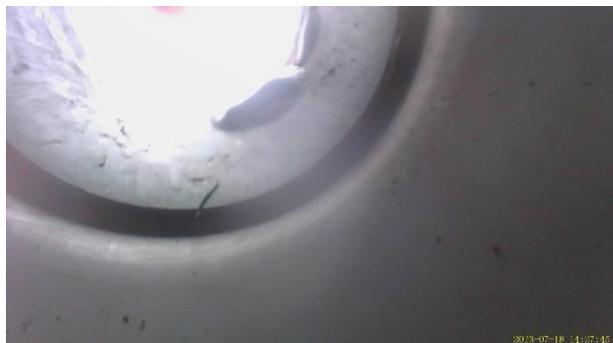
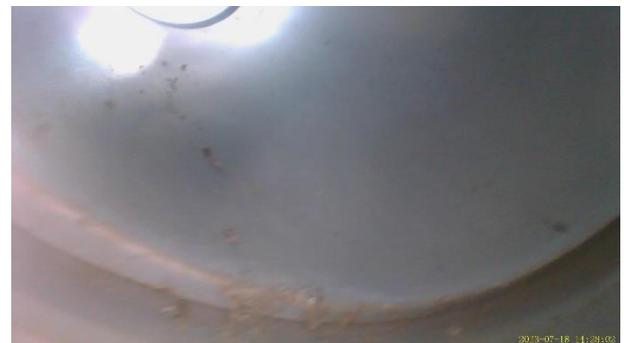
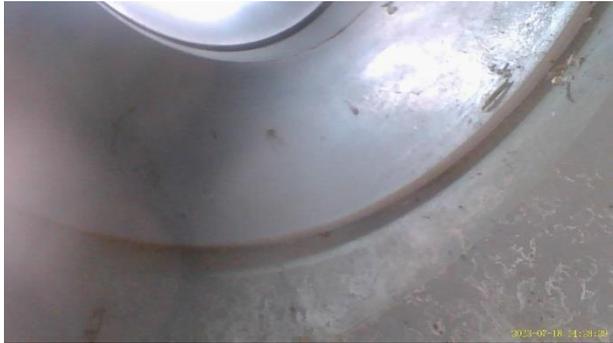
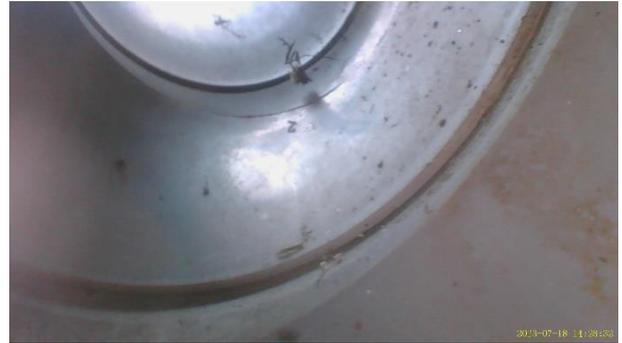
Passage de la caméra Wöhler dans le tuyau d'évacuation vers le garage.
Présence de plusieurs jonctions en début de tuyau.

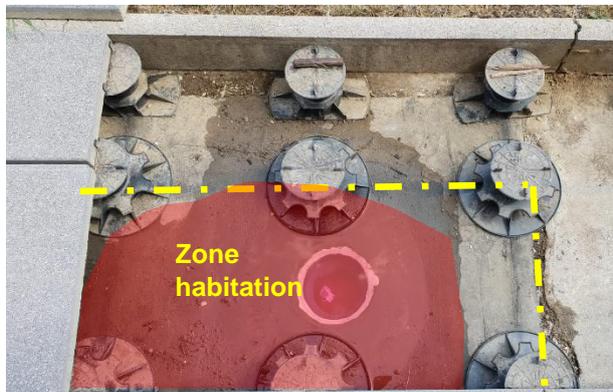
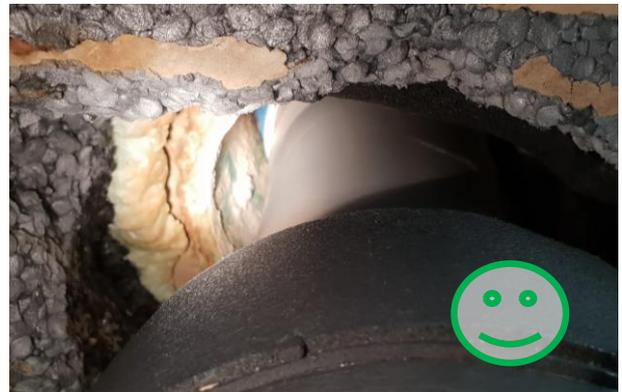
Afin de tester ces diverses jonctions, nous plaçons un ballon pour réaliser une mise sous eau avec un traçant de couleur rouge, et ce, uniquement sur le siphon et sa jonction avec la membrane d'étanchéité.

Nous ne constatons aucun écoulement dans le plafond du garage, au niveau du tuyau.

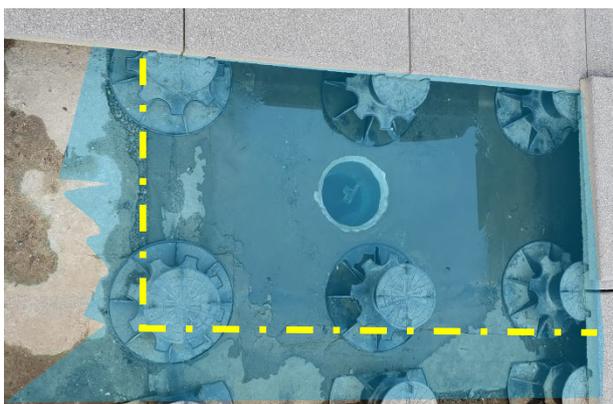
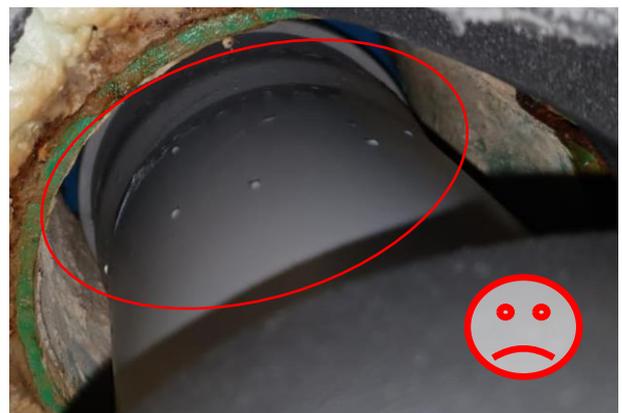
Nous demandons au propriétaire de réaliser un second test de mise sous eau avec du traçant bleu en faisant déborder l'eau sur les côtés de la dalle de l'habitation.

Après plusieurs heures, présence d'écoulement le long du tuyau.

L'origine de l'humidité dans la maison de M. Claudio Pezzan, sise 117, Um Trenker à Senningen est provoquée par un défaut de la membrane d'étanchéité sur un des murs enterrés de la zone d'habitation.

L'eau s'infiltré derrière la membrane et coule vers le plafond du rez-de-chaussée.

Le défaut n'est pas très profond étant donné que l'eau sort au niveau de la dalle de béton.

Afin de localiser le défaut, il serait intéressant de refaire le test de mise sous eau (ou arrosage) de manière très ciblée, en le réalisant une fois de chaque côté de la zone d'habitation, dans le but de déterminer où ouvrir en 1^{er} lieu.

- Ouvrir le sol autour de la zone défectueuse afin de visualiser, vérifier et réparer la membrane d'étanchéité.
