IMMEUBLE PETRY 44 rue de l'Alzette L-4010 Esch-sur-Alzette

Nous avons été contactés par Mmes Nadine et Annick Petry pour préciser l'origine des infiltrations observées dans l'immeuble sis 44 rue de l'Alzette à Esch-sur-Alzette dont elles sont propriétaires en indivision.

Rapport d'expertise

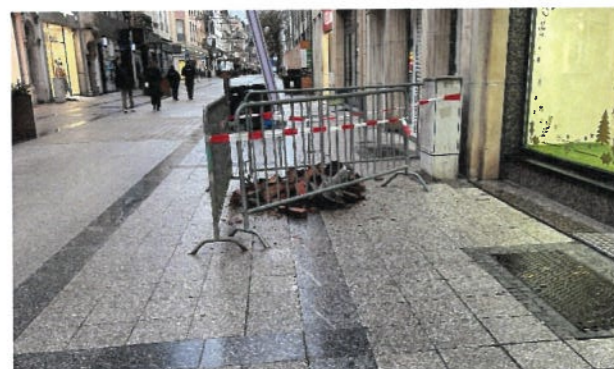
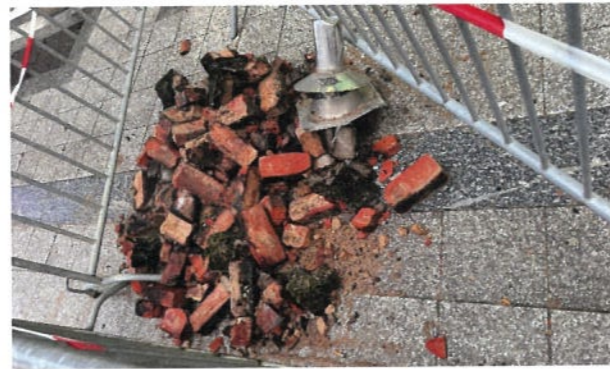
Les artisans chargés de l'installation de l'échafaudage nous expliquent que la dernière tempête a entraîné la chute d'une cheminée sur le piétonnier et qu'ils procèdent actuellement à la préparation de l'accès à la toiture afin de permettre au couvreur d'effectuer les réparations nécessaires. *p.v. : Travaux terminés fin février - MP*

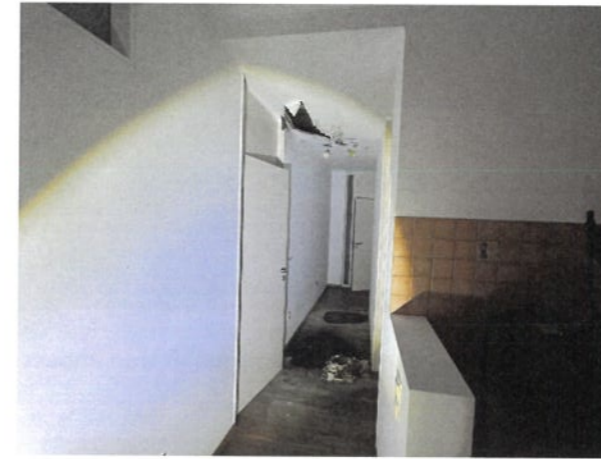
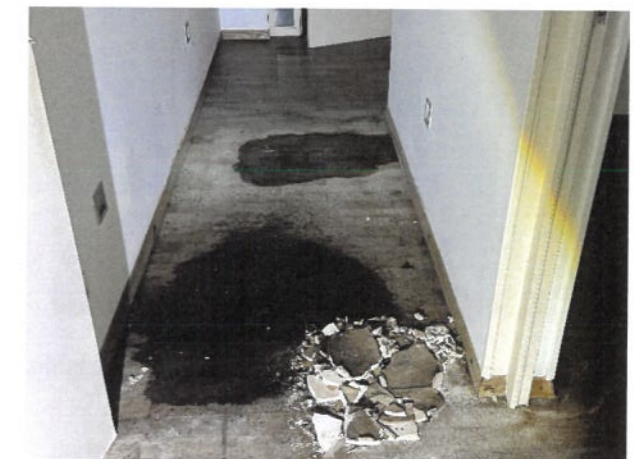
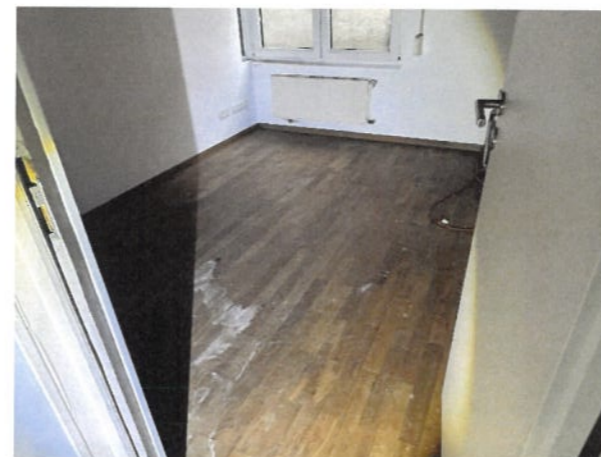
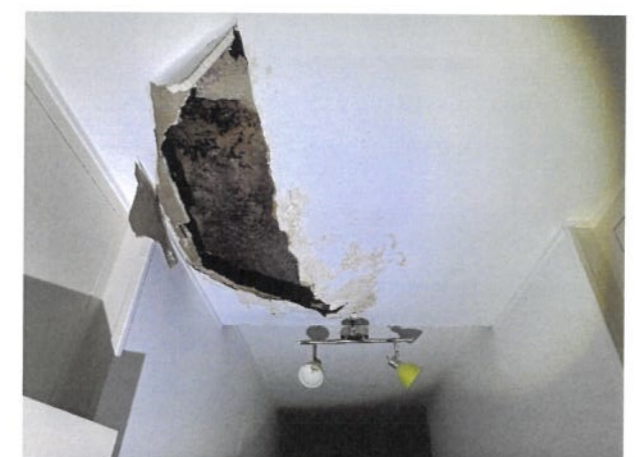
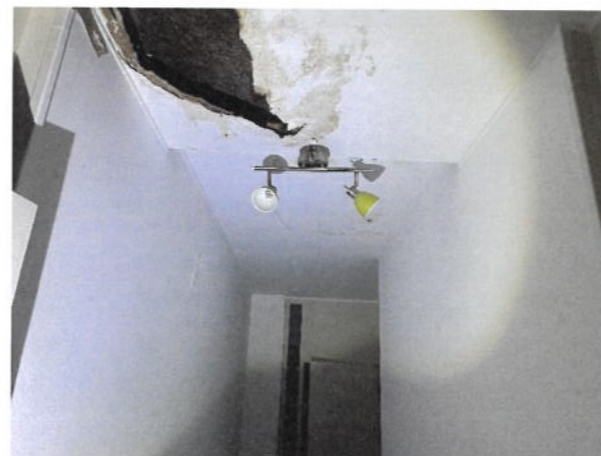
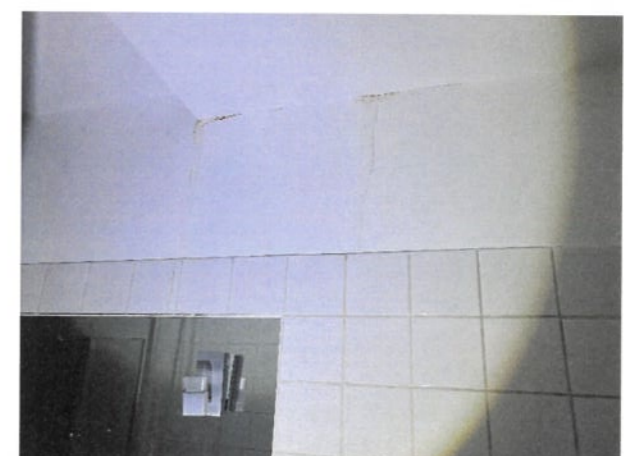
Dans le couloir, en partie centrale, le faux plafond est tombé, endommageant en deux endroits le parquet avec des coulées résiduelles que l'on retrouve au-delà, jusque dans les chambres.

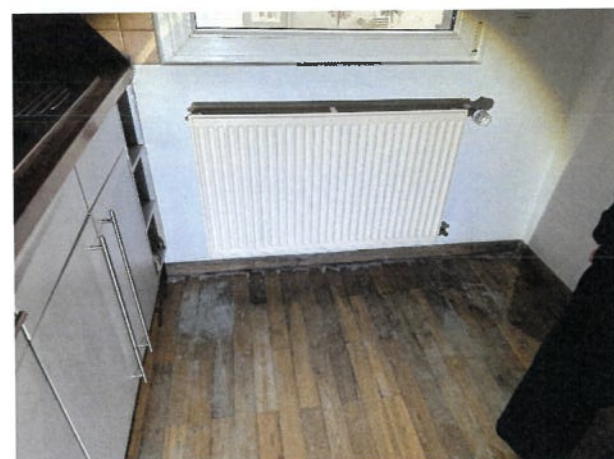
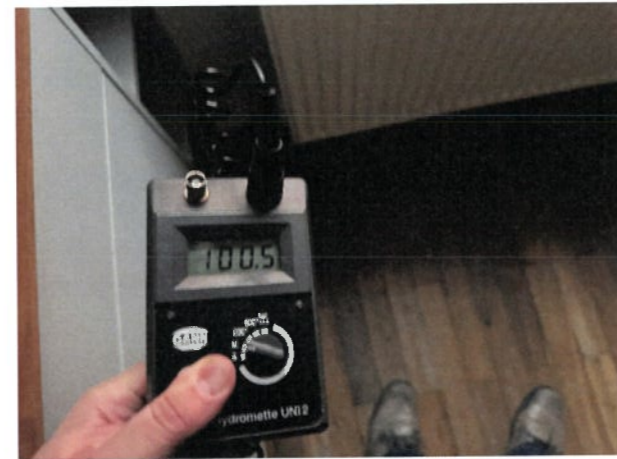
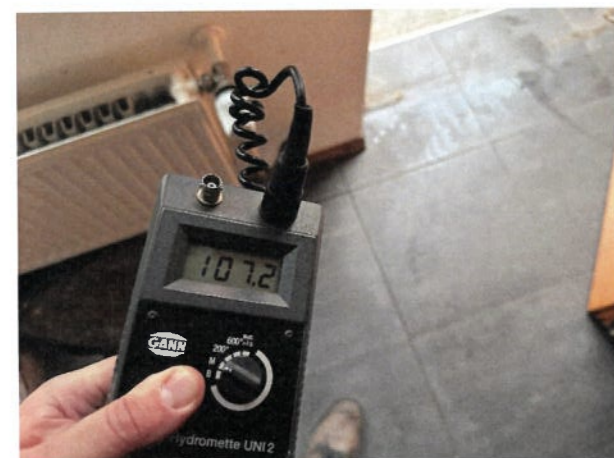
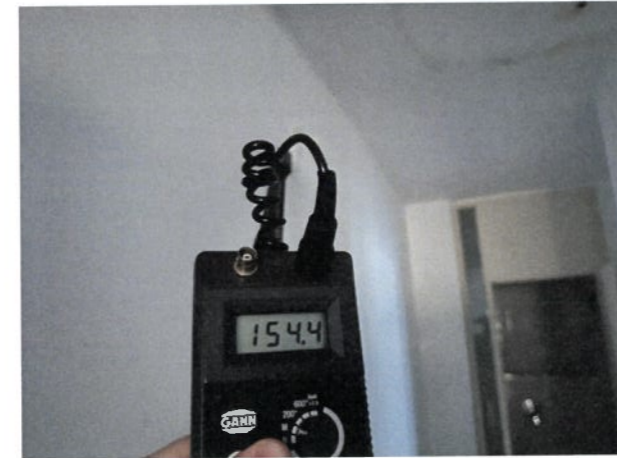
L'hygromètre confirme des pics d'humidité, en plus du goutte-à-goutte actuel en partie centrale et d'un impact dans la salle de bains, le couloir et les chambres.

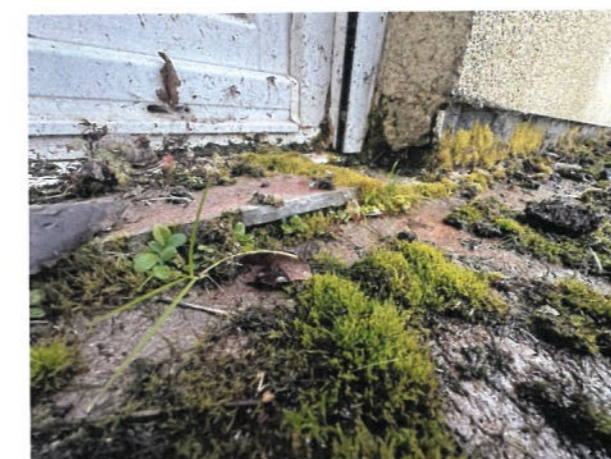
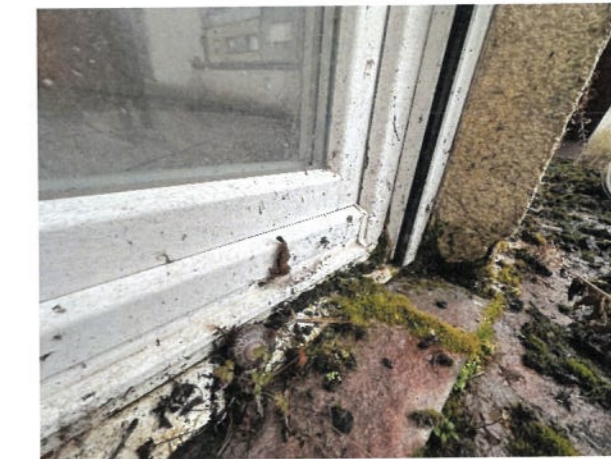
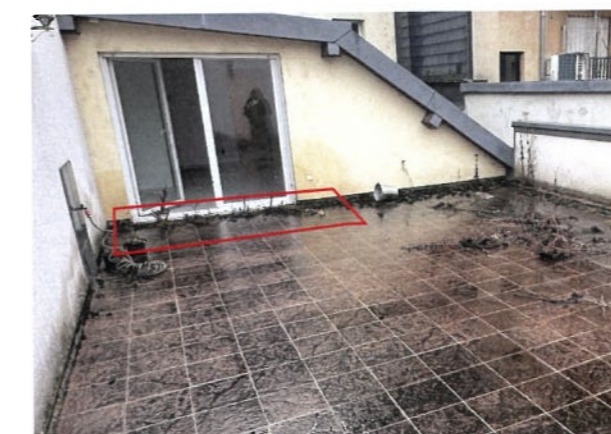
En cas de débordement de toiture, l'eau s'infiltre par les premiers défauts d'étanchéité existants, au niveau des remontées.

Avec l'absence de dégradation visible en périphérie du logement (sauf le coin de débordement de gouttière voisine), nous pouvons partir du principe que l'étanchéité de la terrasse est toujours acquise, raison pour tenter cette réparation localisée.

S'agissant ici d'un bien voué à la vente, nous conseillons, à minima, de revoir toute l'étanchéité au bas de la baie vitrée.

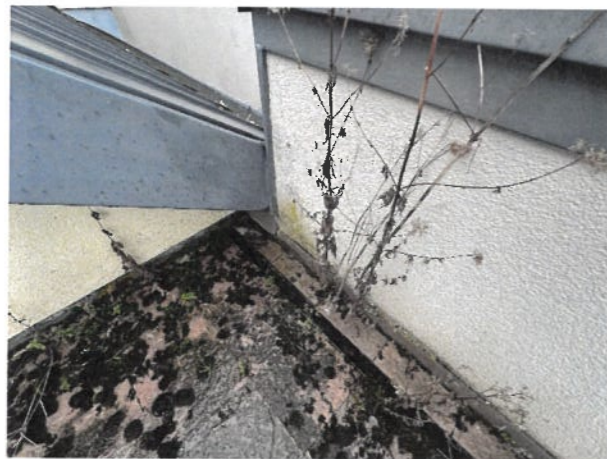
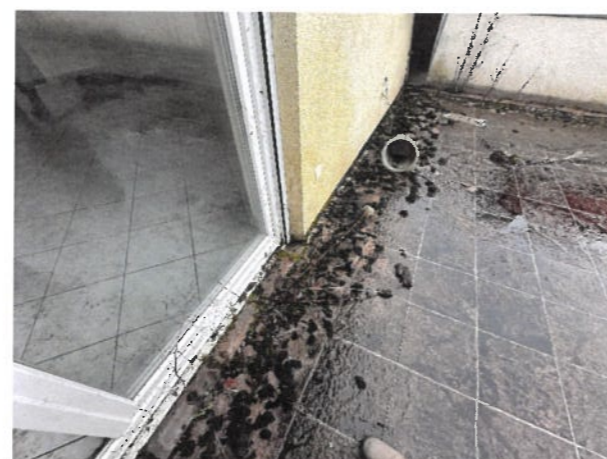
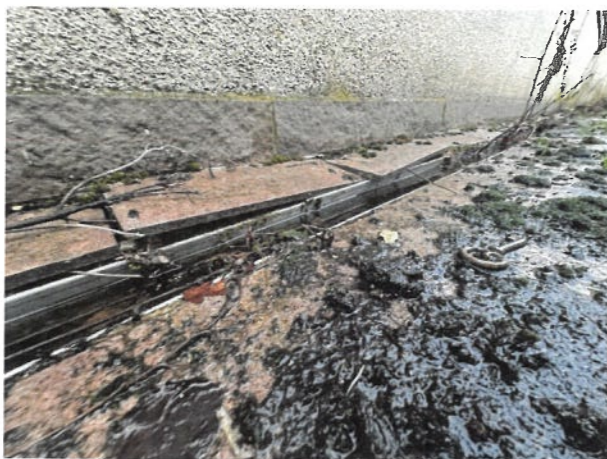
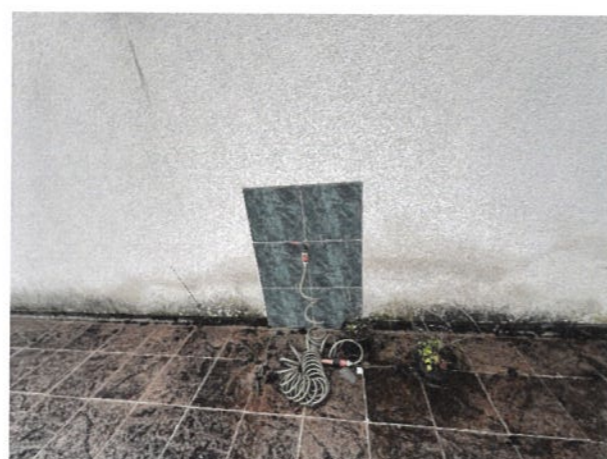
Les dépôts sont importants au niveau du sol.
Lorsqu'une terrasse carrelée présente une perte d'étanchéité, il convient de reprendre l'ensemble de l'ouvrage, y compris les couvre-murs dont les soudures ont cédé.
Actuellement, pour des surfaces de cette importance, nous préconisons la réalisation d'un dallage sur plots, solution plus pratique en cas d'infiltration pour permettre d'éventuelles interventions de réparation.

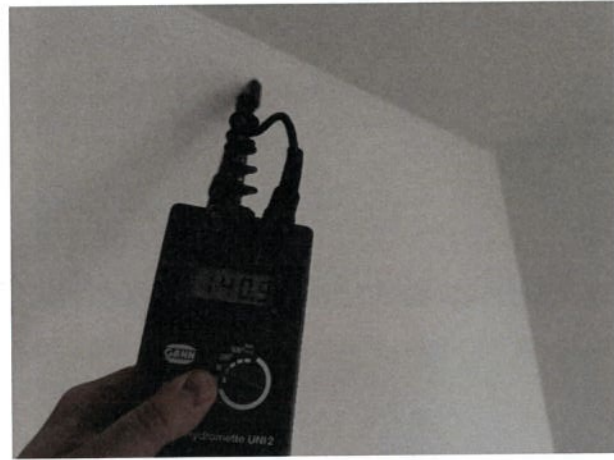
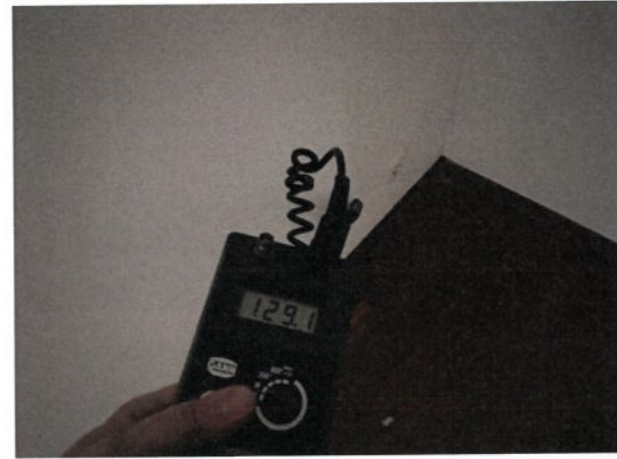
Ces dégradations sont en partie centrale de la toiture, vers l'arrière du logement.
Un deuxième pic d'humidité est précisé sur le pignon gauche et l'arrière du bâtiment, si l'on se réfère à la porte d'entrée privative du logement.

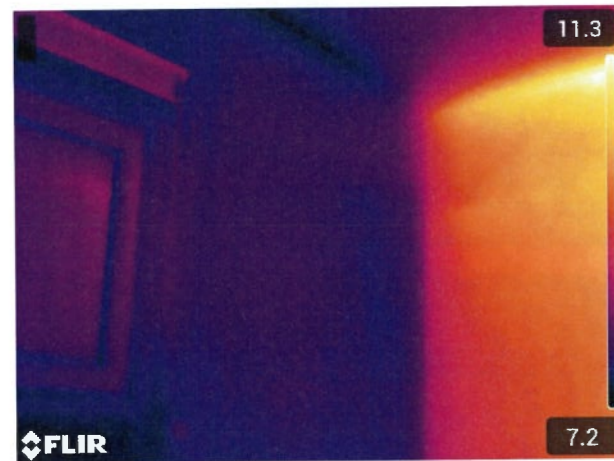
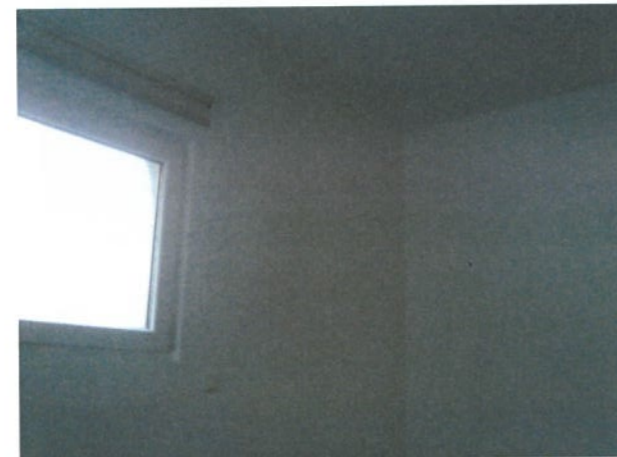
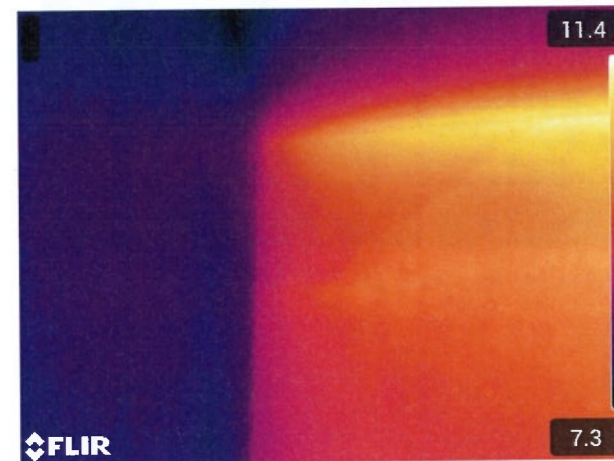
Ce second défaut est visible thermiquement (en bleu foncé).

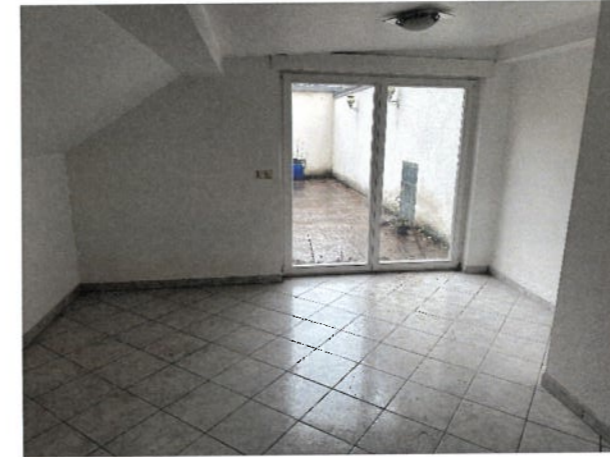
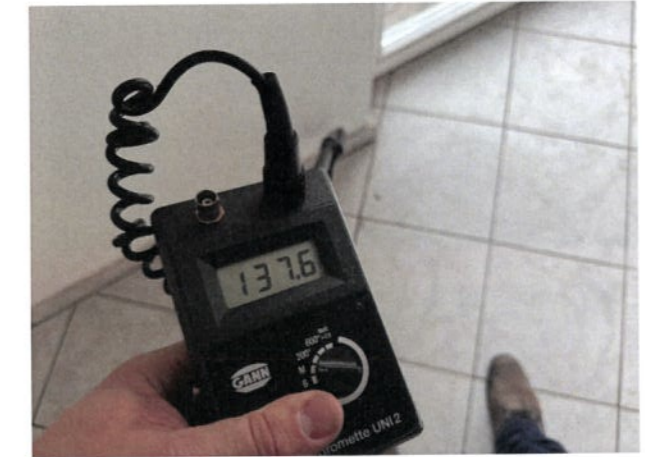
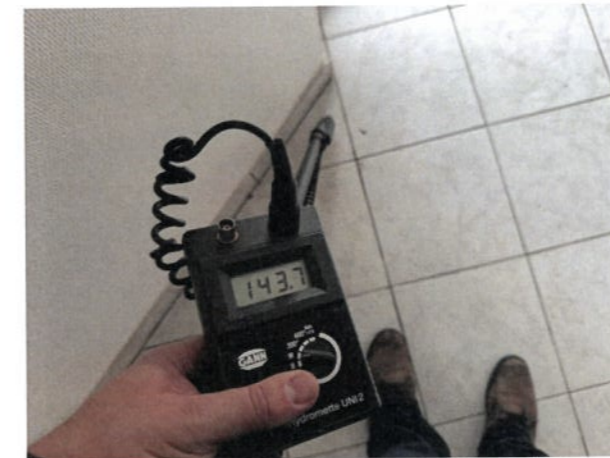
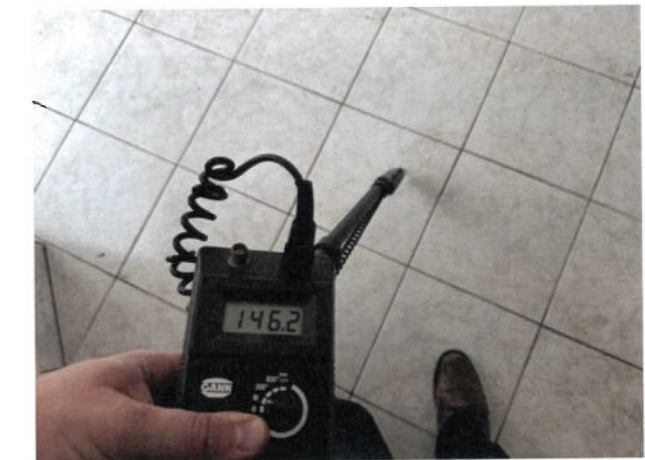
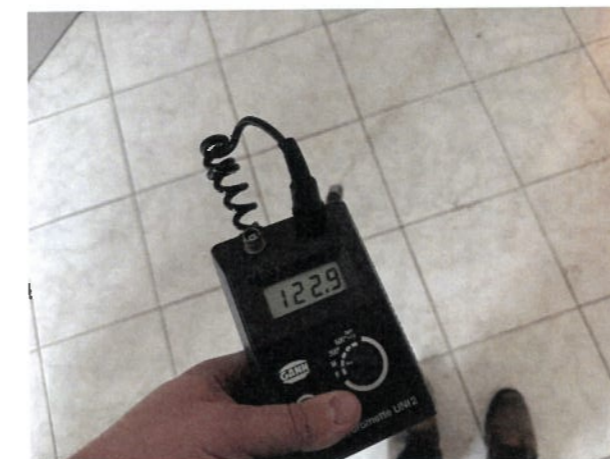
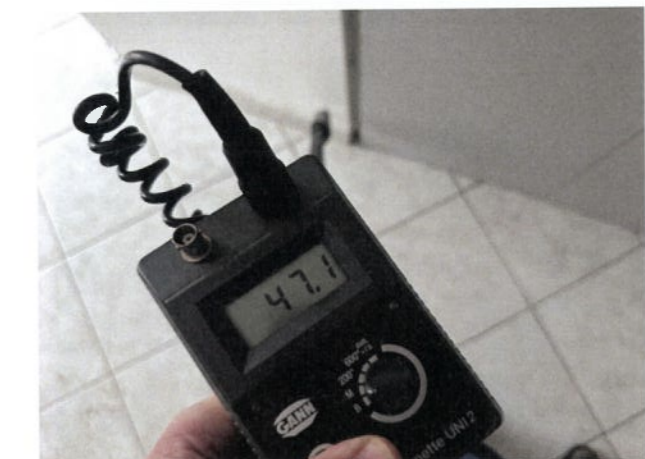
L'hygromètre indique toujours beaucoup trop d'humidité dans la chambre avec une concentration qui précise un épicycle devant la baie vitrée.
L'embase du mur est quelque peu marquée.

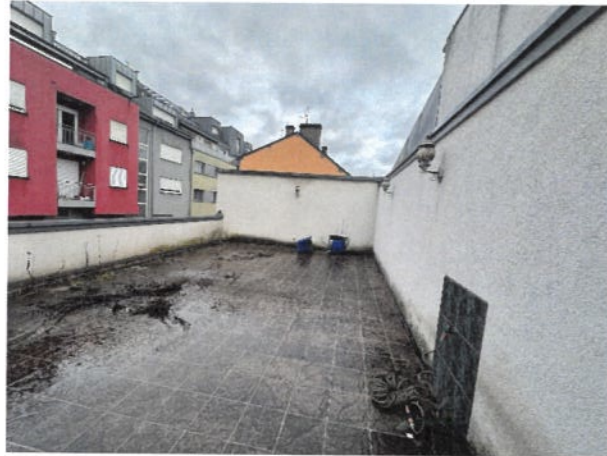
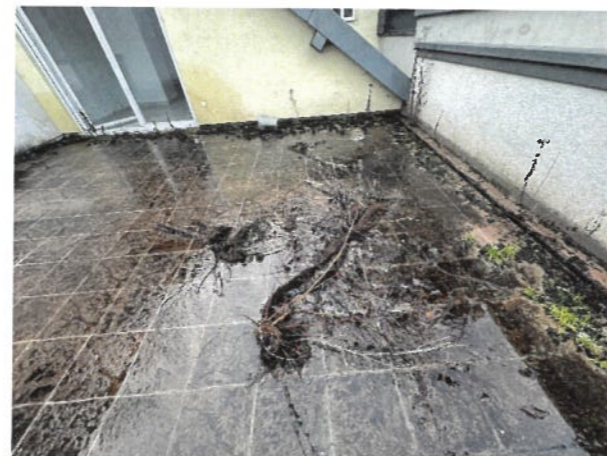
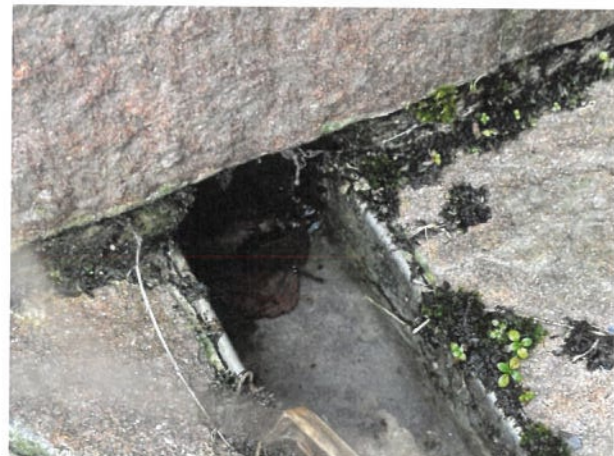
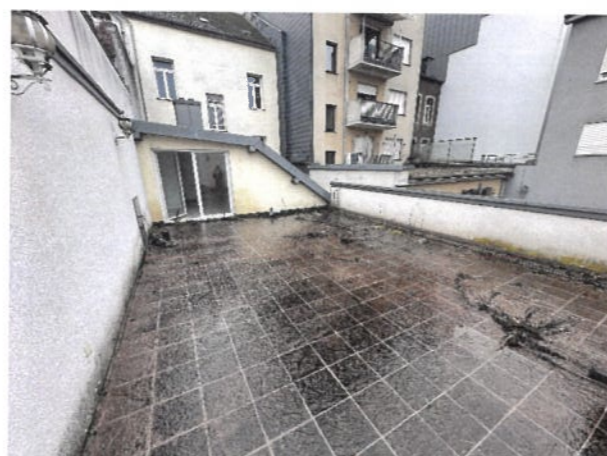
La majeure partie de la toiture est recouverte d'une terrasse carrelée disposant d'un seul avaloir en fin de caniveau, qui a très certainement été débloquenté par la présence d'un long enracinement. Ceci n'explique pas pour autant la persistance d'un goutte-à-goutte dans le logement.

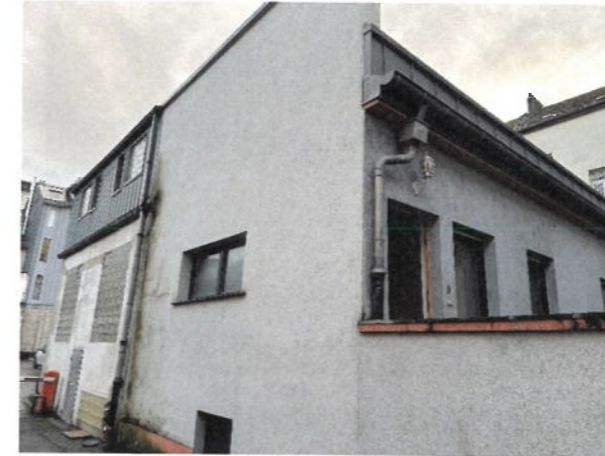
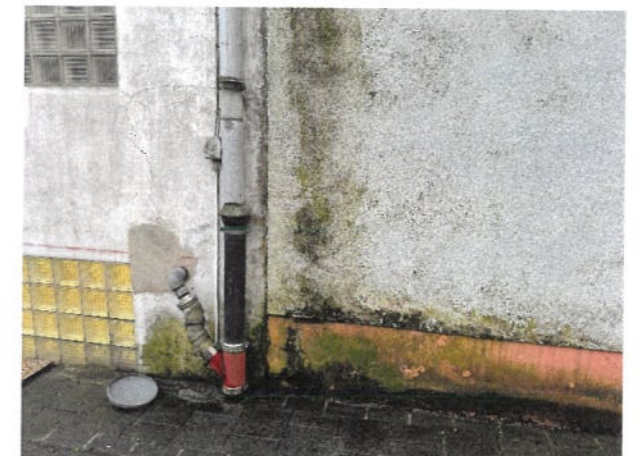
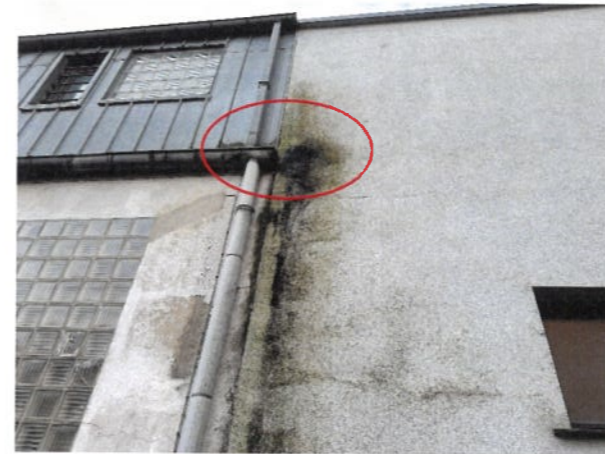
Pour ce coin précis, nous voyons qu'il s'agit plus d'un problème de débordement de gouttière à vérifier chez le voisin en mitoyenneté pouvant justifier cette zone endommagée.

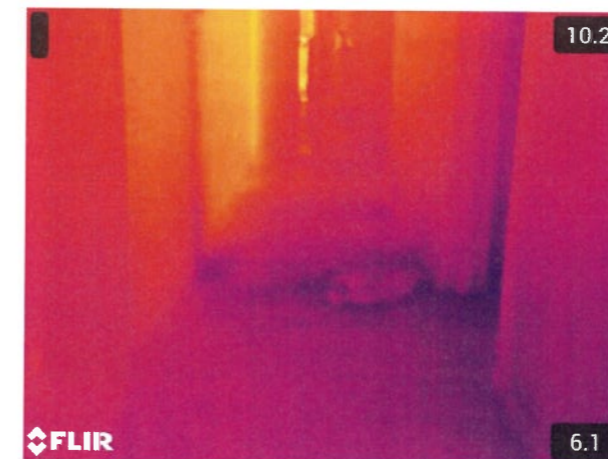
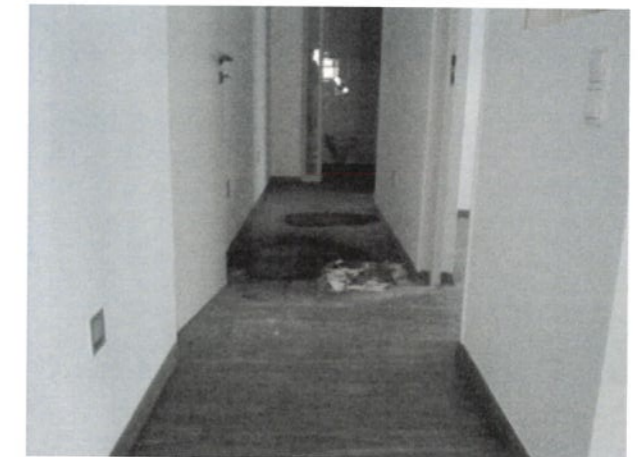
Pour le problème principal, la zone est peu chauffée et le problème, bien que d'actualité, est peu visible thermiquement.

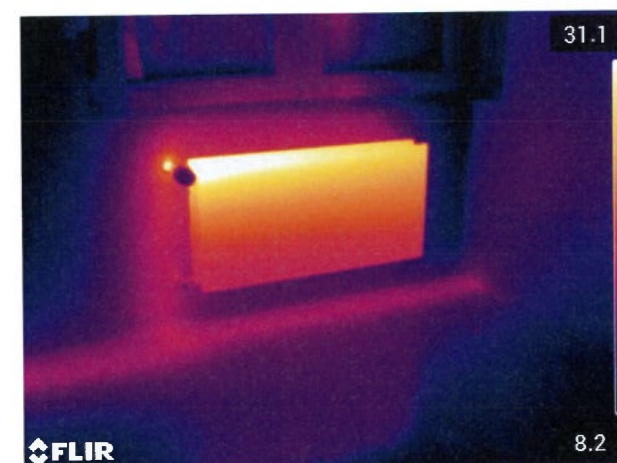
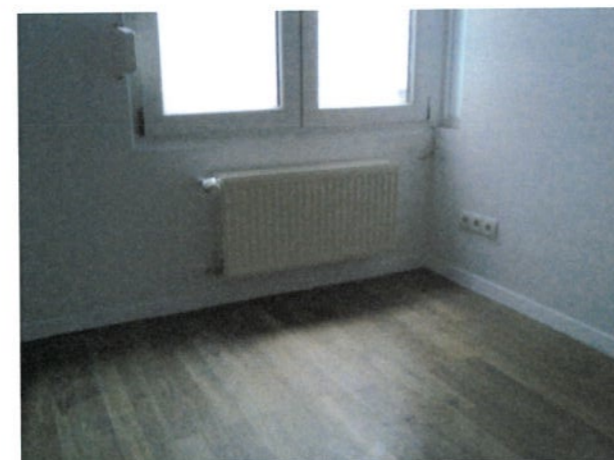
A toutes fins utiles, nous précisons retrouver au moins deux radiateurs fonctionnels. Même si le bien n'est pas régulièrement visité, en principe, il est maintenu hors gel.

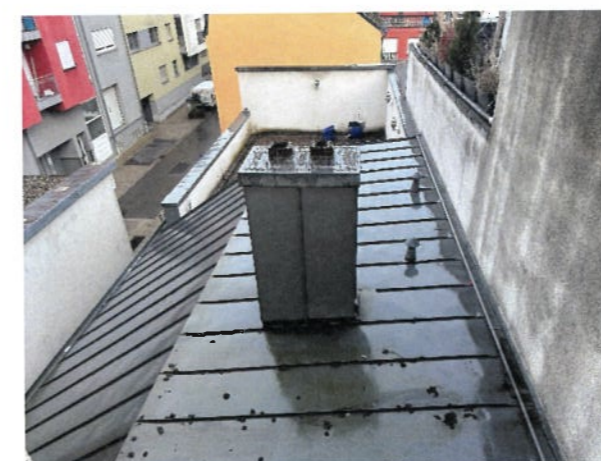
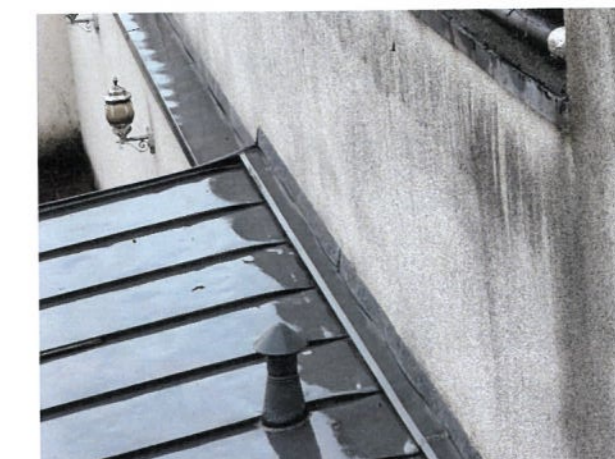
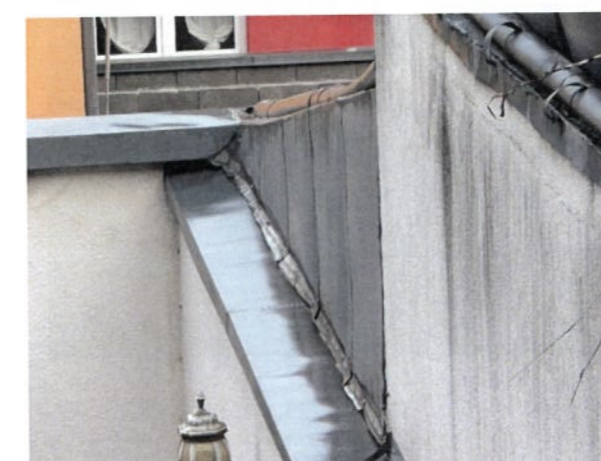
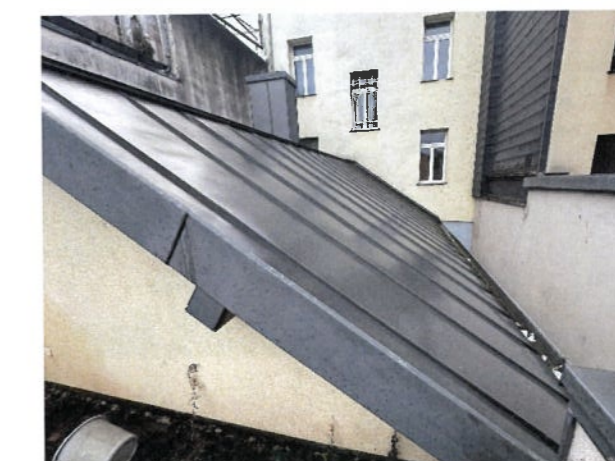
Un bon tiers du logement visité est recouvert d'une toiture en zinc.
 Les raccords ne présentent pas de défaut flagrant, si ce n'est au niveau d'une gouttière éventrée en contrebas, suite à un choc.
