IMMEUBLE PETRY 44 rue de l'Alzette L-4010 Esch-sur-Alzette

Nous avons été contactés par Mmes Nadine et Annick Petry pour préciser l'origine des infiltrations observées dans l'immeuble sis 44 rue de l'Alzette à Esch-sur-Alzette dont elles sont propriétaires en indivision.

Rapport d'expertise

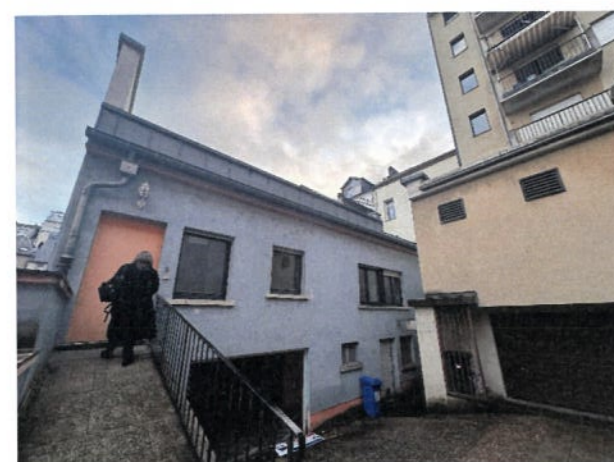
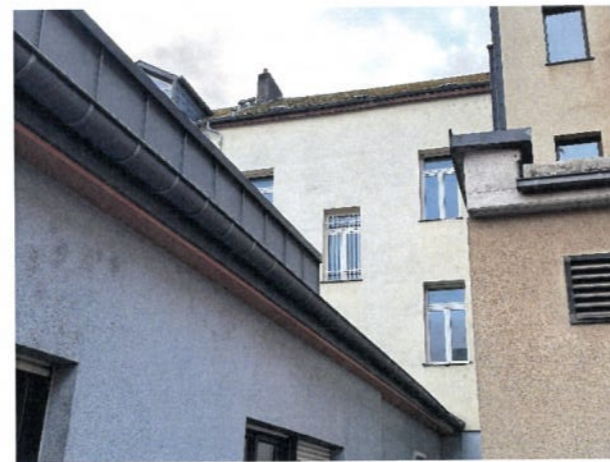
La propriétaire qui nous rejoint nous explique que la demande initiale concerne le volume arrière, annexé au bâtiment principal, accessible depuis la petite rue du Moulin. Il s'agit d'un immeuble familial qui n'est actuellement pas occupé et dont la succession a décidé de se séparer.

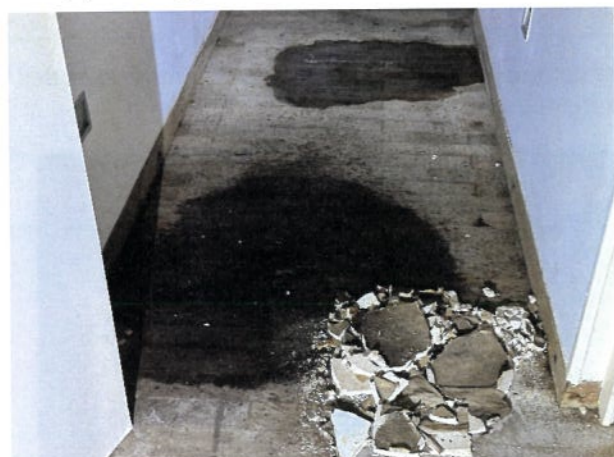
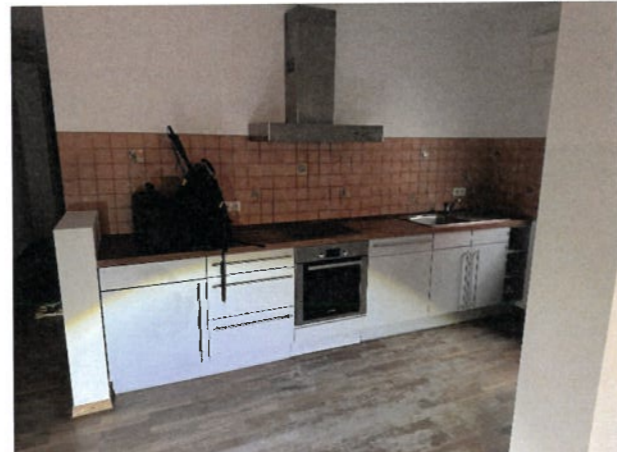
L'hygromètre confirme des pics d'humidité, en plus du goutte-à-goutte actuel en partie centrale et d'un impact dans la salle de bains, le couloir et les chambres.

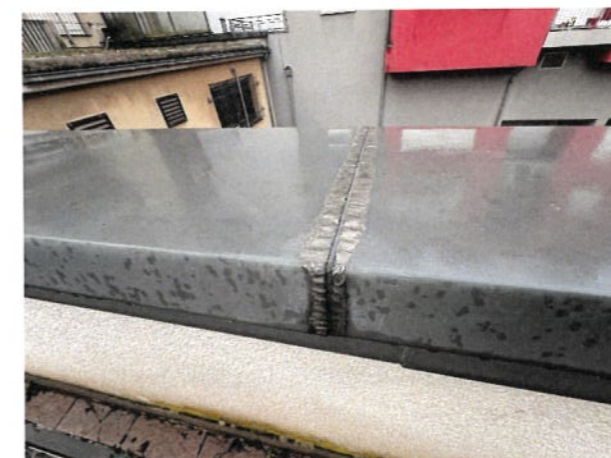
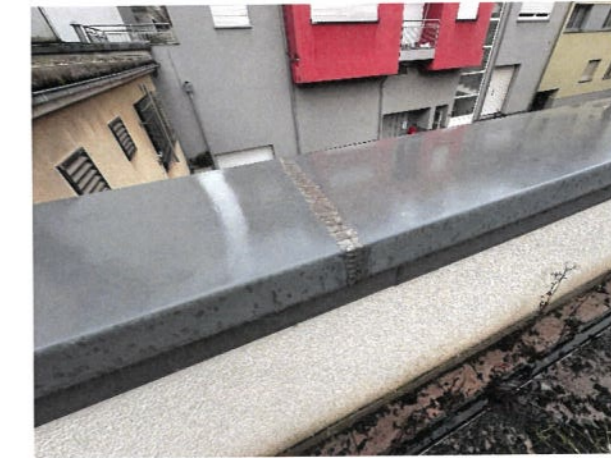
En cas de débordement de toiture, l'eau s'infiltre par les premiers défauts d'étanchéité existants, au niveau des remontées.

Avec l'absence de dégradation visible en périphérie du logement (sauf le coin de débordement de gouttière voisine), nous pouvons partir du principe que l'étanchéité de la terrasse est toujours acquise, raison pour tenter cette réparation localisée.

S'agissant ici d'un bien voué à la vente, nous conseillons, à minima, de revoir toute l'étanchéité au bas de la baie vitrée.

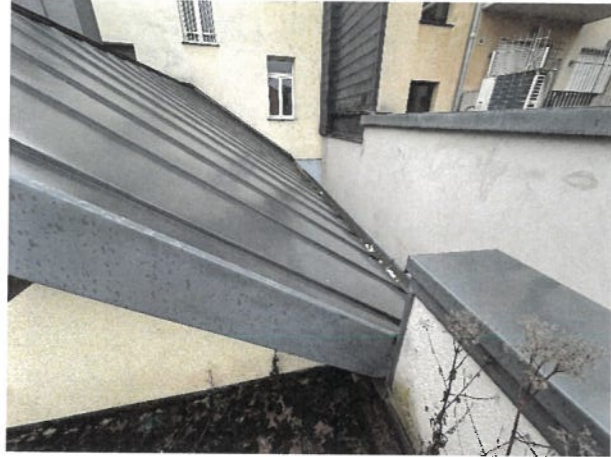
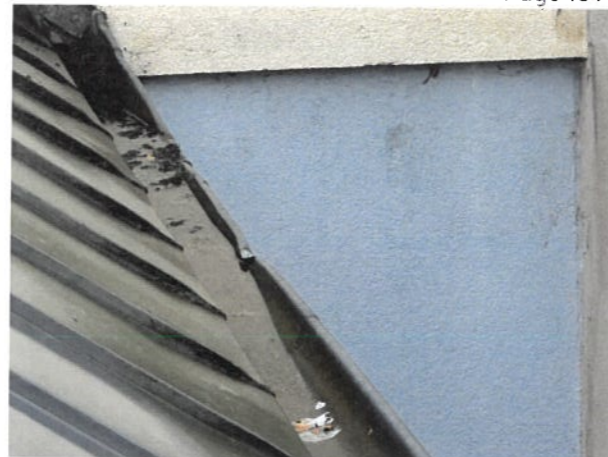
La majeure partie de la toiture est recouverte d'une terrasse carrelée disposant d'un seul avaloir en fin de caniveau, qui a très certainement été débloquenté par la présence d'un long enracinement. Ceci n'explique pas pour autant la persistance d'un goutte-à-goutte dans le logement.
